## AValiação Pós-ocupação da COOPCICLA: CONhecendo a Realidade da Coleta Seletiva na Cidade de Natal, Rio Grande do Norte.

**RESUMO:** Este artigo apresenta os resultados de uma Avaliação Pós-Ocupação (APO) técnico-funcional realizada, no segundo semestre de 2017, na Cooperativa dos Catadores de Materiais Recicláveis de Natal (COOPCICLA). Tem como objetivo discutir os aspectos arquitetônicos na perspectiva da Política Nacional de Resíduos Sólidos (BRASIL, 2010), bem como verificar a realidade da coleta seletiva na cidade de Natal- RN. Para a metodologia, optou-se por uma abordagem multimétodos, de caráter qualitativo. A análise dos dados evidencia a falta de equipamentos, que aperfeiçoem as atividades referentes à coleta seletiva e ambientes e mobiliários favoráveis ao bem-estar dos usuários. Identificou-se uma opinião pouco crítica dos usuários quanto ao ambiente físico. Afirmam estarem satisfeitos, visto que a cooperativa oferece melhores condições de trabalho se comparada com o lixão, onde as atividades eram realizadas antes da criação da cooperativa e construção do galpão. Diante deste cenário, os resultados encontrados na pesquisa apontam para a necessidade de propostas com e

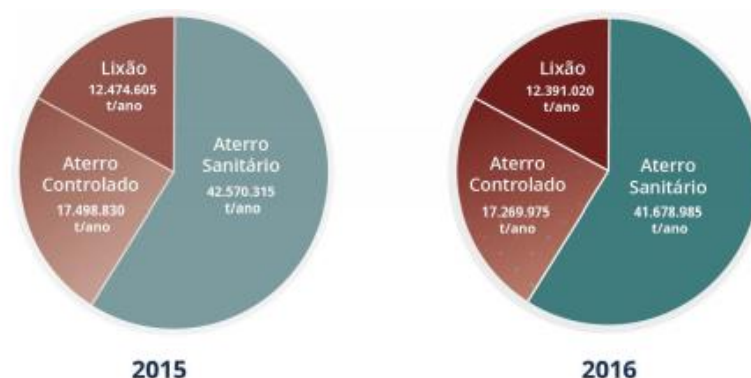
**Figura 1:** Gráfico com a disposição final de RSU no Brasil por tipo de destinação (t/dia)

Mesmo com o fechamento dos lixões, verifica-se que a gestão de resíduos ainda é pouco eficiente nos municípios brasileiros, conforme ilustra a Figura 1. Apenas 10% dos 167 municípios do Rio Grande do Norte destinam seus resíduos sólidos de maneira adequada em aterros sanitários (BRITO, 2009).

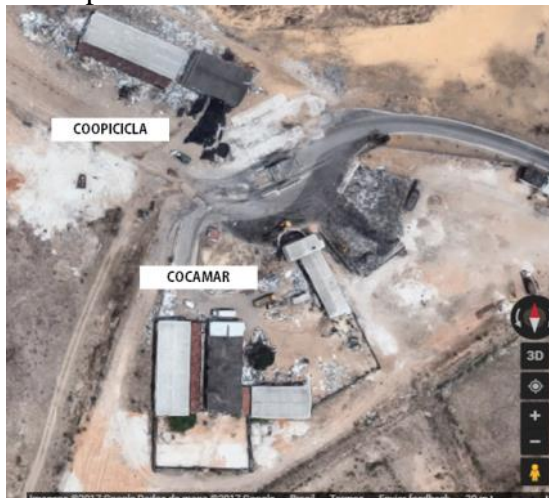
**Figura 2:** Vista aérea (desatualizada) da área do antigo “Lixão de Cidade Nova”, Natal, onde funcionam duas cooperativas de catadores - COOPICICLA e da COCAMAR

A cidade de Natal, RN, não conta com uma CTRS, mas possui duas cooperativas de reciclagem em atividade, a Cooperativa de Catadores de Materiais Recicláveis e Desenvolvimento Sustentável (COOCAMAR) e a Cooperativa dos Catadores de Materiais Recicláveis de Natal (COOPCICLA). Ambas localizam-se, na área do antigo “lixão de Cidade Nova”, no bairro Planalto, Natal, RN (Figura 2).

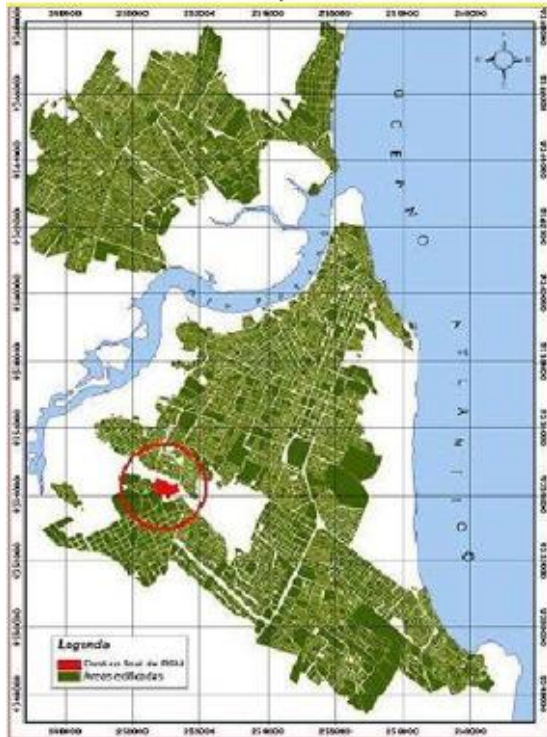
**Figura 5:** Mapa destacando a área, onde situa-se a área de transbordo (antigo “lixão de Cidade Nova”), Natal-RN

A criação do “lixão de Cidade Nova”, em destaque na Figura 5, ocorreu no ano de 1971 pela prefeitura de Natal. Sua criação motivou o aumento populacional da área (GÓES, 2011). No plano diretor de Natal de 2007, situa a área no bairro dos Guarapes, Natal - RN. De acordo com a Companhia de Serviços Urbanos de Natal (URBANA), a área de “lixão” é demarcada por 33 hectares (NATAL, 2018).

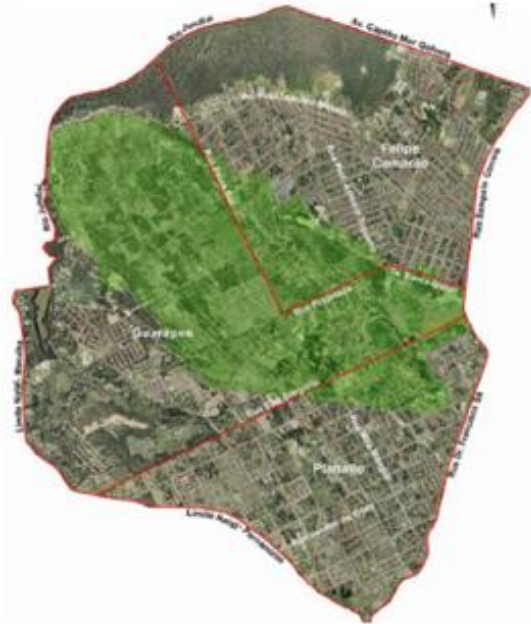
**Figura 6:** Área de contemplação da ZPA 04, Natal – RN onde localiza-se o antigo “lixão”, atual área de transbordo.

A área insere-se dentro da Zona de Proteção Ambiental (ZPA) 04 (Figura 6) do município de Natal, RN, regulamentada pela Lei Municipal Nº 4.912, de 19 de dezembro de 1997. A ZPA 04 é caracterizada por cordões de dunas, de relevante beleza cênico-paisagística da cidade, em virtude dos contrastes de relevo com o tabuleiro costeiro e o estuário do Rio Potengi. Além disso, a região cumpre papel importante na absorção de escoamento pluvial (NATAL, 1997).

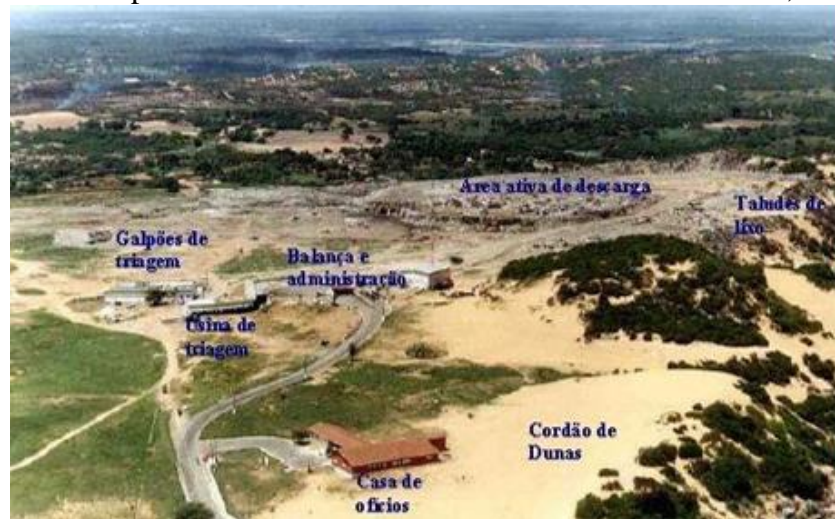
**Figura 7:** Vista panorâmica da área de transbordo em Cidade Nova, Natal-RN.

Com o intuito de frear a degradação da área e se adequar à lei nº 12.305/10 (BRASIL, 2010) a área do “lixão” foi transformada em estação de transbordo (Figura 7). Todavia, como apresentado na introdução deste artigo, o problema dos resíduos sólidos urbanos está longe de ser solucionado.

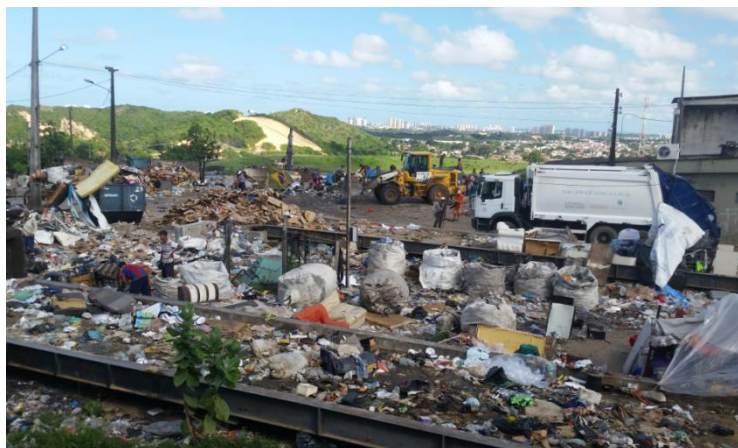
**Figura 7:** Fotografia da área de transbordo no turno da tarde, destacando o fluxo desordenado de pessoas e veículos.

A primeira **visita exploratória** ocorreu no mês de agosto de 2017, no período da manhã e observou-se um fluxo tranquilo de pessoas e de caminhões. Já durante a visita realizada em setembro de 2017, na parte da tarde, observou-se um fluxo bem mais intenso, visto que durante o turno vespertino os caminhões, que fazem a coleta nas ruas, voltam para a cooperativa. Também se verificou um fluxo intenso, na área de transbordo, no período da tarde. Carroceiros (catadores autônomos) e operadores dividem espaço com caminhões, tratores e animais (Figura 7). Os carroceiros, em busca de resíduos recicláveis, se acumulam atrás dos caminhões, enquanto estes despejam resíduos no entorno da área da balança sem nenhum critério pré-estabelecido. O fluxo intenso de veículos, por vezes, bloqueia o acesso de veículos e caminhões à cooperativa.

Destaca-se a necessidade de melhorias na organização dos fluxos internos para atender aos horários de maior intensidade de trabalho, e no acesso externo, para facilitar a entrada e

saída de veículos. A organização dos acessos e fluxos pode tornar a cooperativa mais produtiva.

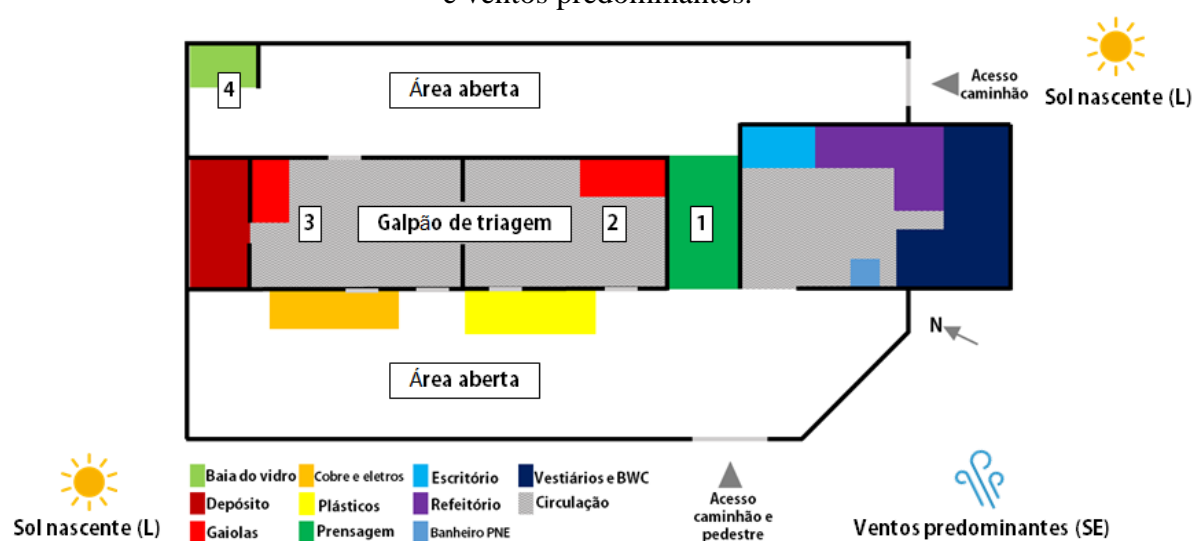
**Figura 8:** Croqui ilustrando zoneamento, fluxos pertinentes à triagem, incidência solar e ventos predominantes.

Os fluxos internos de trabalho e de pessoas são determinados pelos tipos de materiais recolhidos e pelo volume de cada um (Figura 8). Os resíduos recicláveis mais coletados são plásticos, papelão e vidro, e por isso, possuem prioridade no armazenamento e transporte.

1- O papelão já separado é enviado para a prensa; Após prensado e amarrado, o papelão é enviado ao armazenamento, enquanto o caminhão não chega; 2- O lixo é mandado para a primeira triagem, onde será separado resíduo e rejeito; 3- O resíduo plástico é enviado para uma segunda triagem, que irá separar por tipo e cor; Já separados, os plásticos são encaminhados para os caminhões ou armazenamento; 4- Os objetos de vidro são mandados para as baias específicas para serem quebrados.

Segundo os cooperados, a disposição e uso dos ambientes estão adequados às atividades realizadas no galpão (ver Figura 8).

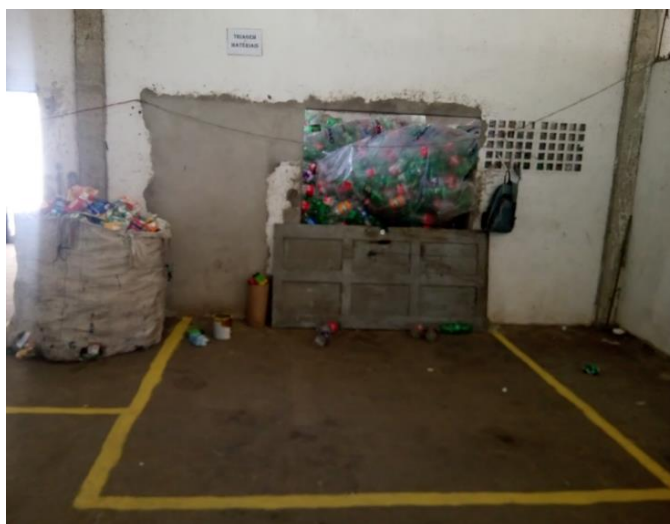
**Figura 9:** Fotografia do galpão da COOPCICLA, Natal-RN.com a sinalização realizada pelos cooperados em 2018.

Na avaliação técnica constatou-se que os locais de armazenamento, nem sempre comportam o volume de recicláveis triado, demonstrando a necessidade de melhorar a delimitação dos espaços de circulação interna e os de armazenamento. Entretanto, em visitas feitas em 2018, viu-se que os próprios cooperados adequaram o galpão de triagem, criando sinalização nas paredes e demarcação de piso, definindo espaços de armazenamento (Figura 9). Ao definir áreas de armazenamento, a circulação no galpão ficou mais organizada e mais clara para os demais usuários (clientes e colaboradores) que não utilizam o espaço com tanta frequência.

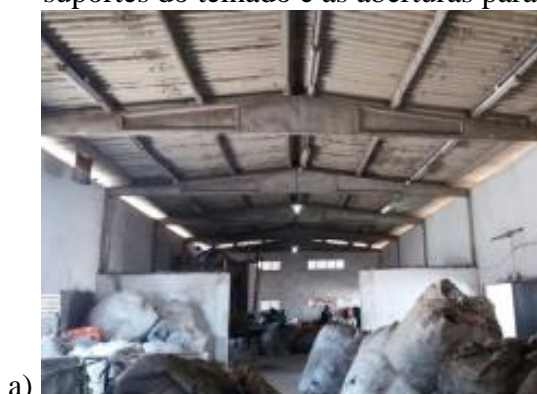
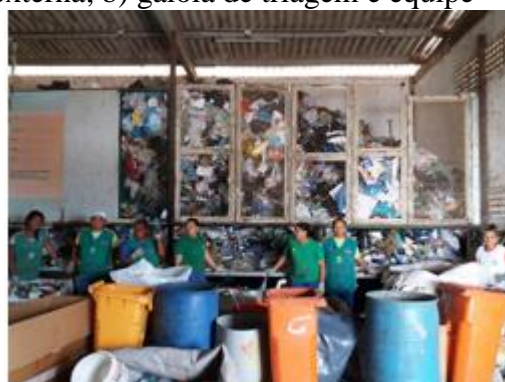
**Figura 11:** Fotografia interna do galpão, mostrando: a) leiaute, as vedações, os suportes do telhado e as aberturas para a área externa; b) gaiola de triagem e equipe

Durante as entrevistas abertas, os cooperados que atuam na triagem mencionaram o desconforto térmico no galpão. Nas observações diretas, constatou-se que a ventilação no galpão ocorre através de elementos vazados (cobogós de concreto) e portas (Figura 11), que ficam abertas durante o expediente de trabalho, sendo suficientes, pois proporcionam ventilação natural no interior do ambiente. A Figura 8 ilustra ainda, a posição da cooperativa em relação à incidência solar, e também indica de onde vêm os ventos predominantes na região. Esses fatores externos influenciam diretamente no conforto térmico do ambiente. A causa do desconforto pode estar na disposição das gaiolas de triagem, localizadas na fachada Oeste, que recebe radiação solar direta durante poente. A mudança na disposição das gaiolas apresenta-se como uma solução imediata para esse problema. Porém, a solução ideal para a realização desta atividade, conforme destacado pelos cooperados no poema dos desejos, é a aquisição de esteiras para triagem. Nesse caso, sugere-se que a disposição das esteiras, considere as condicionantes climáticas.

A estrutura foi construída com concreto e alvenaria simples e o telhado é de telha de fibrocimento (Figura 11). Todos os materiais são convencionais e não há incorporação de reciclados na construção. O mobiliário e a decoração também não foram feitos utilizando reciclados. Seria interessante a implantação de oficinas que ensinem a confecção de móveis, que poderia findar em um novo produto de venda que iria agregar valor ao trabalho dos cooperados.

Seria interessante explorar a reforma que está acontecendo como uma janela para criar um trabalho conjunto com os cooperados de uma ambientação dos espaços, que atenda às

necessidades e desejos deles, além de integrar objetos e materiais produzidos com os resíduos reciclados na própria cooperativa.
